URGENT : AVIS DE SÉCURITÉ – MDS-26-06018
Robinets d'arrêt BD Connecta™

21 MAI 2026

Formulaire de réponse client – MDS-26-06018

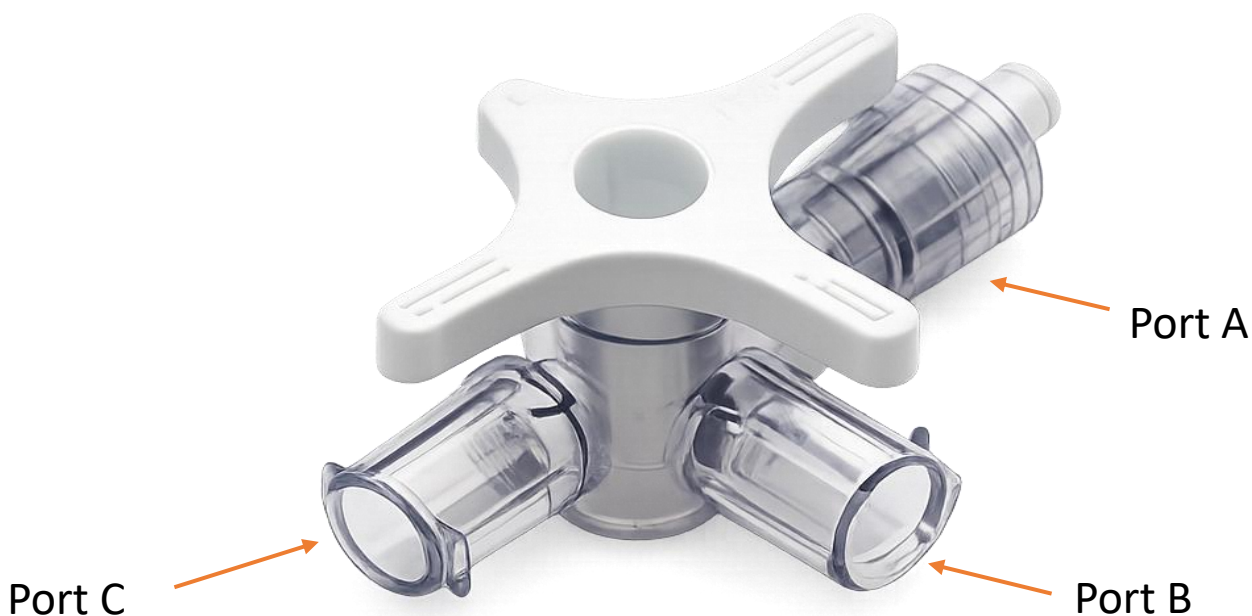
Figure 2. Dispositif de robinet BD Connecta™

À la suite des retours clients, BD a identifié un problème observé dans le fonctionnement du port C du robinet d'arrêt BD Connecta™ (Figure 2). Les rapports reçus par BD indiquent que, lors de l'utilisation de seringues Luer Lock en plastique polypropylène, la connexion au port C peut entraîner un sur-filetage de la seringue et continuer à tourner. Ce comportement a conduit certains utilisateurs cliniques à percevoir la connexion comme instable.

Lors de tests avec des seringues en polypropylène, le port C a montré qu'un couple de serrage plus faible était nécessaire pour dépasser le filetage de la seringue et provoquer un apparent sur-filetage de la connexion. Cette observation est cohérente avec les retours reçus des utilisateurs.

Cette différence de couple de serrage lors de la connexion, ainsi que le sur-filetage qui en résulte, peuvent entraîner une confusion chez l'utilisateur lors de l'utilisation du dispositif. Pour cette raison, BD diffuse cette communication afin de renforcer les recommandations d'utilisation importantes relatives à l'utilisation des robinets BD Connecta™.

Bien que les tests réalisés par BD aient démontré qu'une connexion sécurisée peut être obtenue au niveau du port C, y compris dans le cas de rotation continue (sur-filetage), la différence de couple et de résistance tactile requise pour le port C par rapport à d'autres ports peut amener les utilisateurs à

considérer que des actions correctives supplémentaires sont nécessaires et à appliquer une manipulation, un repositionnement ou une force inutile sur la connexion. Dans de telles circonstances, l'intégrité de la connexion pourrait être altérée, ce qui pourrait entraîner une interruption ou un retard de la thérapie et, dans certains cas, une fuite au site de connexion. Ces situations pourraient conduire à une sous-administration de fluides ou de médicaments.

- Assurez-vous que toutes les connexions sont sécurisées avant utilisation et vérifiez que les ports d'injection sont fermés avant et après chaque utilisation.
- Lorsque vous utilisez le produit, évitez tout sur-filetage. Un filetage excessif peut altérer l'intégrité du dispositif.
- L'application d'une force excessive lors de la connexion peut entraîner une contrainte excessive sur les ports du robinet, en particulier en présence de solutions lubrifiantes, telles que les émulsions lipidiques.

Remarque : Une résistance ressentie entre le connecteur mâle Luer et le robinet d'arrêt BD Connecta™ lors de la rotation indique que la connexion est correctement engagée et sécurisée.

BD a lancé un projet visant à améliorer la conception du port C du robinet d'arrêt BD Connecta™.
